***RAPPORT D'ACTIVITE SUR LE SUIVI MORPHO-SEDIMENTAIRE DU
CORDON DUNAIRE DE LA PLAGE DU VOUGO (COMMUNE DE
GUISSENY) POUR L'ANNEE 2004-2005***

**Serge SUANEZ
Lénaïg SPARFEL**

GEOMER – LETG UMR 6554 CNRS

Novembre 2005

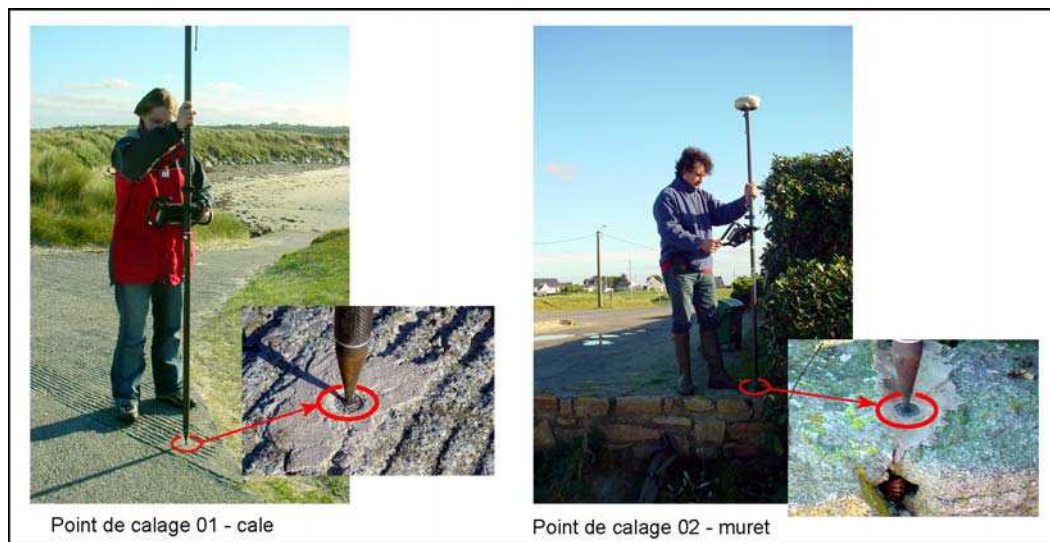
Deux points de calage ont également été installés sur le site. Ils sont aussi matérialisés par des clous topographiques en laiton (photo 2 et 3). Ces repères « invariants » sont mesurés à chaque campagne de mesures, ils permettent de quantifier les marges d'erreur inhérentes à la mesure d'un levé à l'autre (tableau 1). Ces dernières sont inférieures à 1 cm en Z (altitude IGN69) et 2 cm en X et Y (Nord et Est – Lambert I).

Photo 2 – Point de calage 01 (cale d'accès à la plage du Vougot) – point de calage 02 (muret de parking)

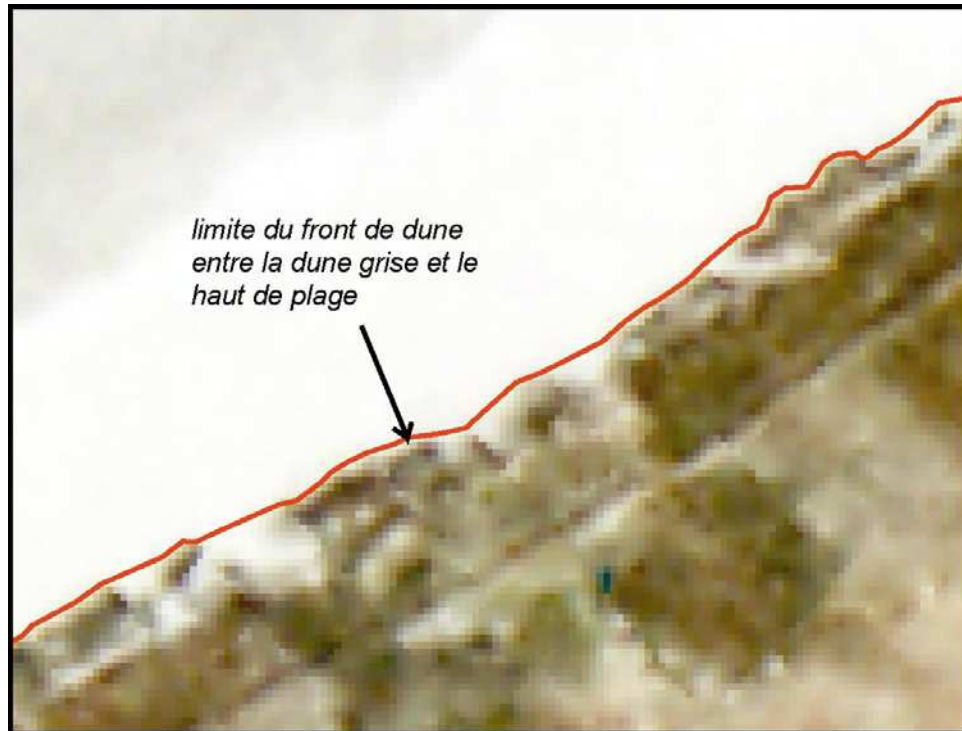
- la troisième étape a consisté à *digitaliser la limite du front de dune*. La définition d'une ligne de référence du front de dune a posé peu de problème. Elle correspond à la limite de végétation dunaire, qui dans notre cas, est particulièrement nette car l'escarpement de dune est suffisamment haut pour que le contact entre le haut de plage et la dune grise soit bien marqué (figure 13).

Figure 13 – illustration d'une saisie par numérisation à l'écran de la limite du front de dune
